Restaurálási dokumentáció

XIX. századi hódmezővásárhelyi mennyezetes ágy restaurálása

Vigh László restaurátor művész

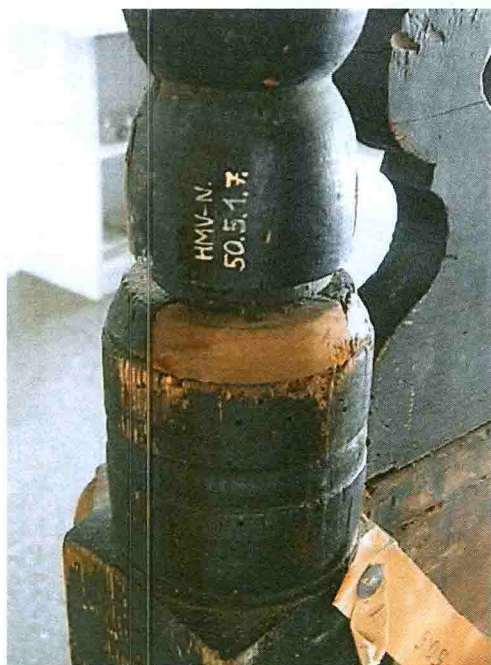
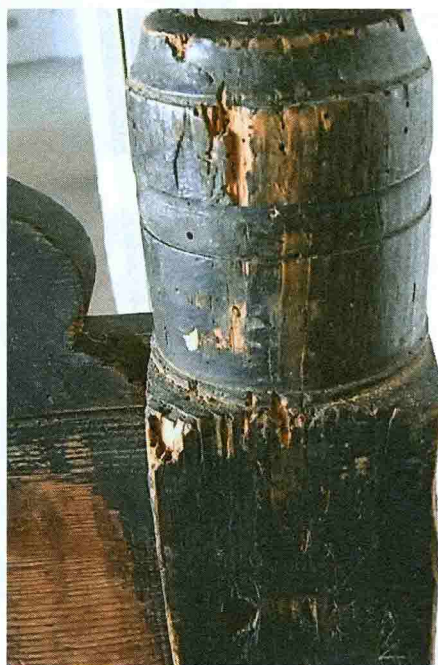
érte, sőt inkább a fa kiszáradásából adódó méretváltozások, vagy kisebb vetemedések voltak megfigyelhetők a tárgyon. A faanyag általában jó megtartású, szerkezete azonban több helyen kissé szivacsos és korhadt volt. Az ágylábak csapolásai mentén jelentkező inaktív rovarkárosodás kirepülő nyílások voltak megfigyelhetők, melyek statikailag meggyengítették az ágy szerkezeti megtartó képességét. Szintén a száradásból adódóan az ágy csapolásai és ragasztásai voltak meggyengült állapotban. A hátoldalon végigfutó hosszanti merevítő lécs és a keresztirányú háttámlákat rögzítő csapolások és ragasztások voltak rossz állapotban. A négy oszlopot tartó hüvelyek falai korhadtak voltak, a kirepülő nyílások miatt több helyen meggyengült faanyagok kitortek, emiatt a stabil tartó szerepüket elvesztették. Az ágylábak alsó része is hasonló okok miatt volt károsodott. A baldachint tartó felső mennyezetet körbefutó plasztikus csipkés mintája több helyen törött volt vagy teljesen hiányzott. Az ágyat korábban már restaurálták ennek jele, hogy több plasztikus faragás kiegészítésre került, de nem lett retusálva. Ilyenek a támlák két oldalán található „sárkány” motívumok és a mennyezetten körbefutó csipkék. Az eredeti ágyrács pedig teljes egészében hiányzott. Megfigyelhető volt, hogy az ágy több átalakításon is átesett. Az felső ágytámlák feltehetően nem egykorúak az alsó résszel. Feltételezhetően később kerültek felhelyezésre, bár a festés színei, a stílusa és az állapota feltételezi, hogy egy korábban készült ágy részei lettek átültetve. Mindezek a tárgy történeti részét képezik, ezért annak jeleit a restaurálás során megtartásra javaslom.

Az oszlopok tartó hüvelyének károsodásai

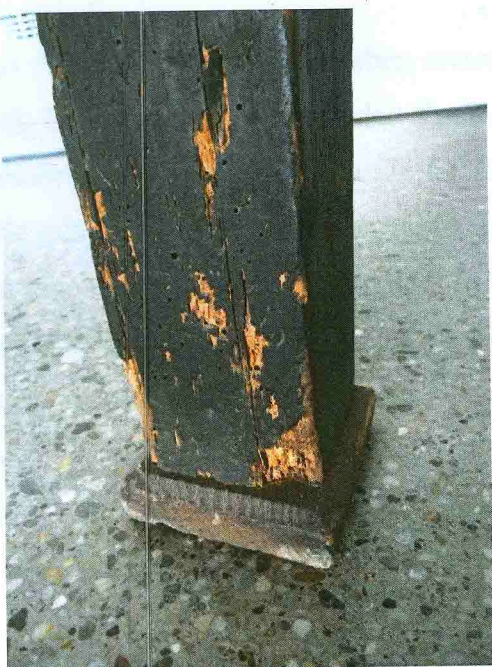
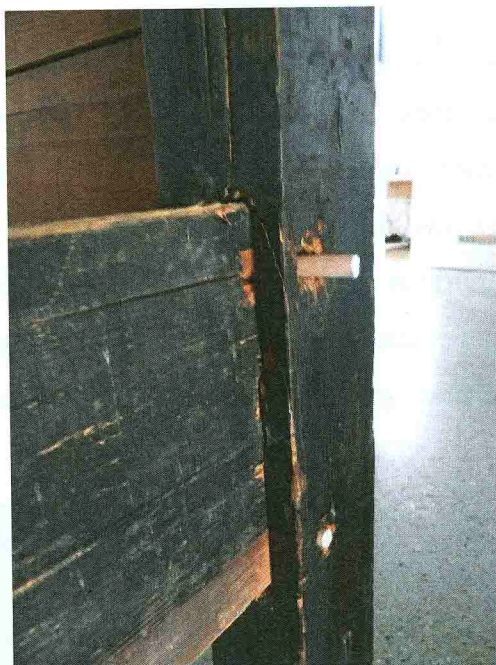
A károsodott ágylábak és csapolások

Az ágy lábához csatlakozó keresztléc csapolása mentén a faanyag oly mértékben károsodott, hogy sem szilárdítással, sem kittezássel nem lehetett oly módon megerősíteni, hogy az a csapolás mentén statikailag megbízható módon megtartotta volna az ágy súlyát. Ezért ebben az esetben a sérült részt favéső segítségével eltávolítottam, helyére új fa betétet helyeztem el, ami már képes a súlyt megtartani. A betétet ragasztással rögzítettem és becsiszoltam.

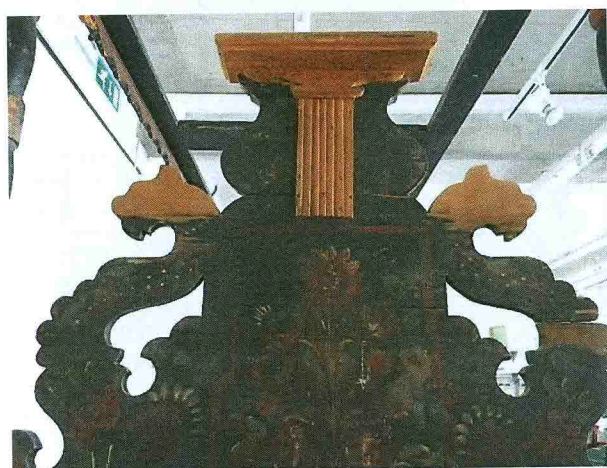
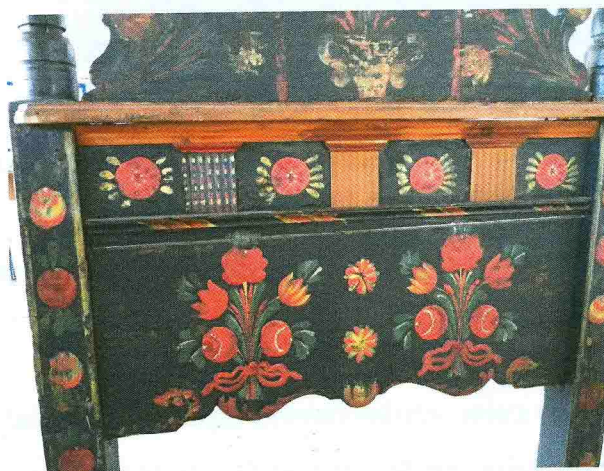
A korábbi restaurálás retusálás nélküli kiegészítései

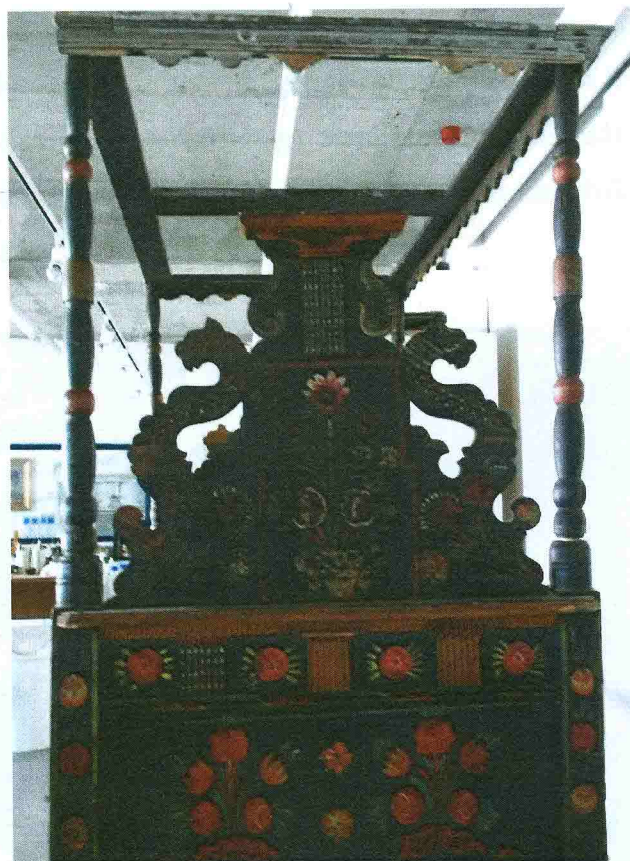
A felső baldachint tartó rész hiányzó faragott elemei, valamint az elkülöníthető színt, stílust és állapotot mutató festés az ágy alsó és felső részén

Célja a műtárgy hiányzó részeinek pótlása a tárgy összképének esztétikai helyreállítása valamint a statikai megerősítés. A felhasználásra került anyagokkal szembeni követelmény az volt, hogy reverzibilisek, káros anyag kibocsátástól mentesek-, színtartóak-, és öregedésállóak legyenek. A fa kisebb sérüléseit kittezással egészítettem ki, mely egyben esztétikai és statikailag megerősítést is jelentett. Ehhez BODY 205 LP PLUSZ SOFT KOMPONENSŰ POLIÉSZTER KITT-et használtam. A nagyobb hiányokat, törött, vagy teljesen hiányzó elemeket fával pótoltam. A kiegészítés alapanyagául az eredetinek megfelelő anyagot (fenyő) kellett választani, követve annak szálirányát és a törésfelület morfológiai sajátosságait.

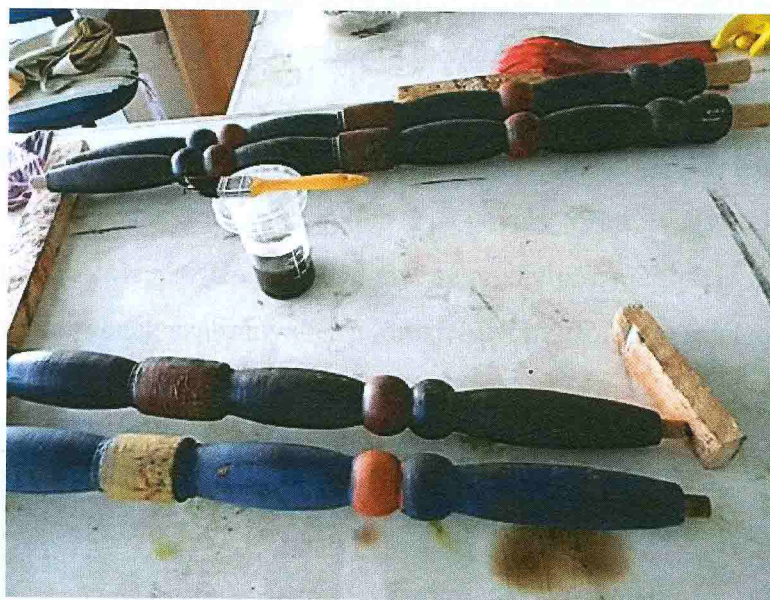
Az ágy festett felülete kis mértékben szennyezett volt. A szennyeződések nagy része légköri eredetű, lazán kötött. Az előregedett firnisz (gyorsan száradó növényi eredetű lenolaj kence) besötétedett elfedve az eredeti kazein festékek tüzes színeit. Az ágyat ért számos mechanikai behatás miatt a felület sok helyen sérült, festése erősen kopott. A mész kazein alapú festék kötőanyaga meggyengült, ezért az több helyen kopásnak indult. Ez esetben is megfigyelhető volt a különböző korú szerkezeti elemek festékeinek bomlási folyamata nem azonos mértékű, ami azt bizonyítja, hogy nem azonos keverési arányúak, összetételűek, vagy nem azonos korúak.

Az előregedett besötétedett firnisz oldása az eredeti színek megjelenése

Célja az volt, hogy az előregedett firnisz réteget el kellett távolítani a festett felületről, hogy az visszakapja eredeti színvilágát anélkül, hogy sérüljön. Az oldás próba elvégzésével amil-acetát-terpentin 1:1 keverékét alkalmaztam, melynek jó oldási hatásfoka mellett a behatoló képessége és visszamaradása is előnyös értékeket mutatott.

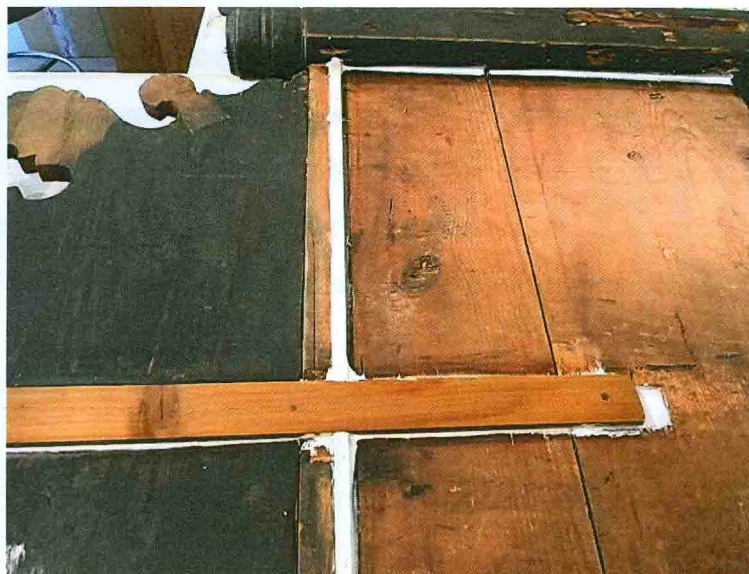
Az ágy támlájának hátoldalán hosszanti irányban végigfutó merevítés ragasztással történő megerősítése

A korábban ragasztással rögzített szerkezeti elemeket, a meggyengült csapolásokat, újbóli ragasztással erősítettem meg, melyhez SOUDAL 65 A vízálló faragasztót alkalmaztam.

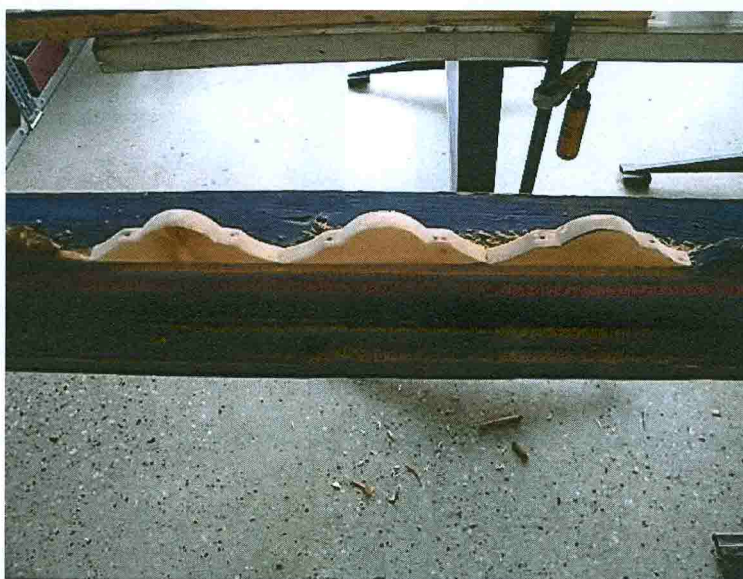
Az ágy mennyezetén lévő hiányzó csipkék kiegészítése

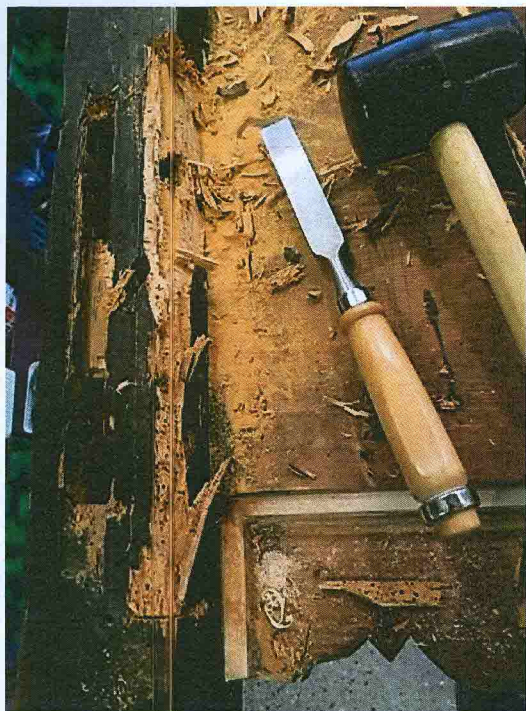
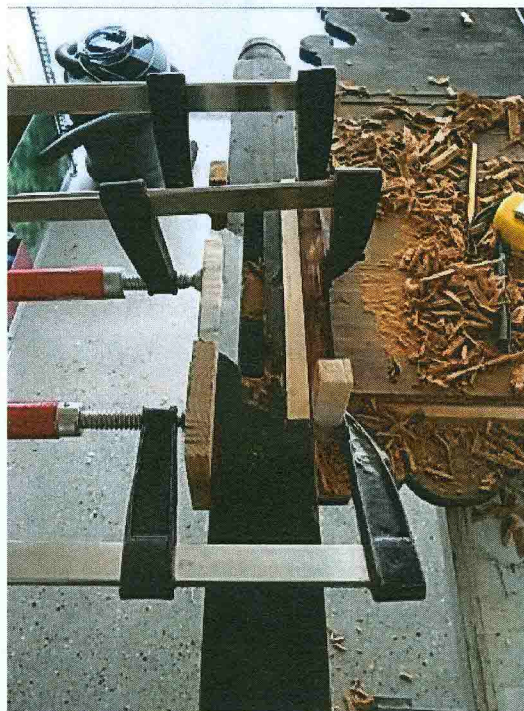
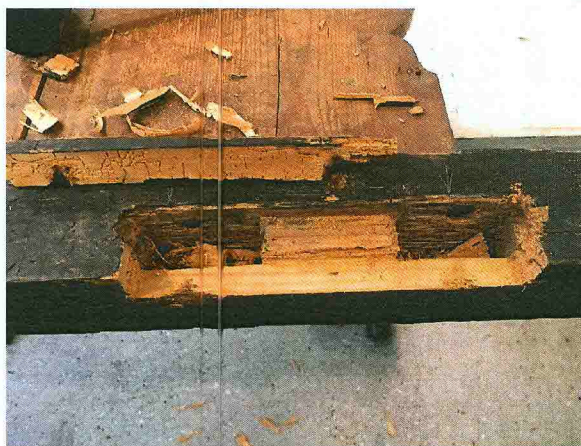
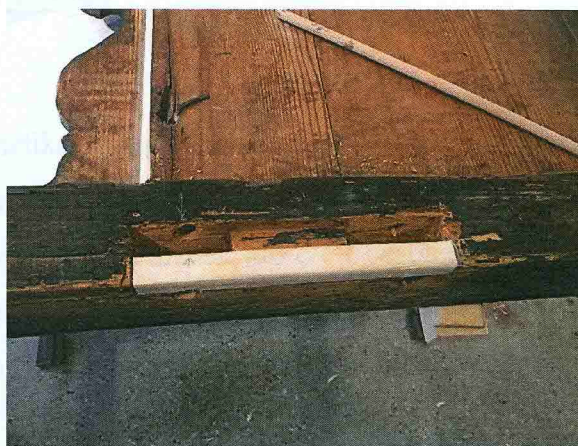
A csapok melletti sérült rész eltávolítása, betét elhelyezése, a csap statikai megerősítése

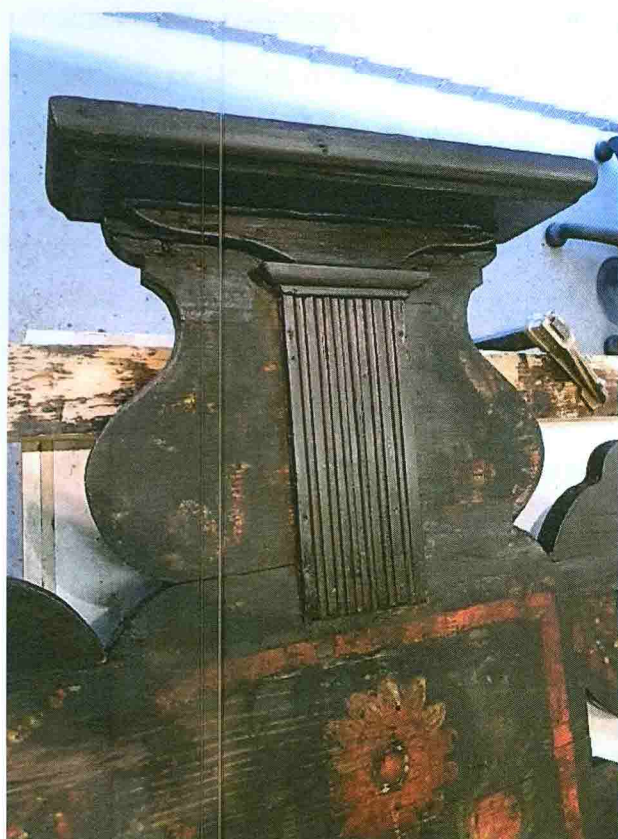
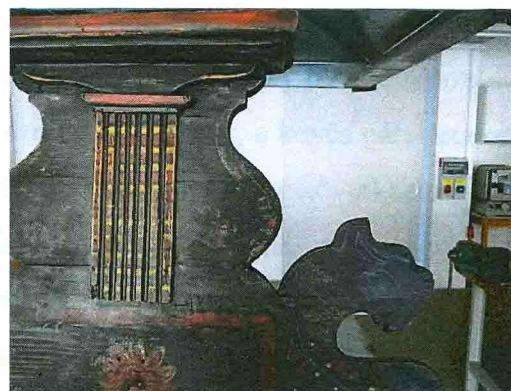
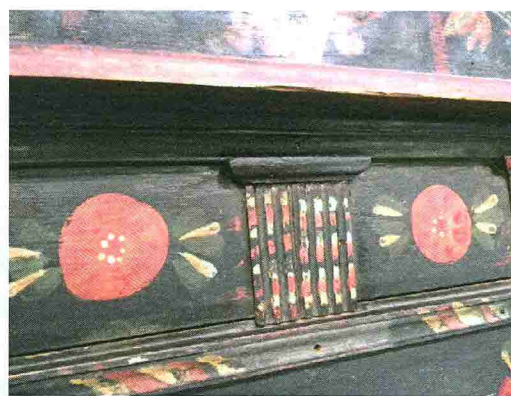
Az ágy retusálása

káros anyag kibocsátástól mentesek-, színtartóak-, és öregedésállóak. Ezért a retusáláshoz PANNONCOLOR AKRYL FESTÉK-et, SZÍNEZŐ FÉMOXIDOKAT, PANNONCOLOR TEMPERÁT és PLEXTOL kötőanyagot használtam.
